Znalecký ústav: Lesnická a dřevařská fakulta  
Mendelova univerzita v Brně  
*Zemědělská 1, 613 00 Brno*  
tel. 545 131 111  
IČO: 62156489, DIČ: CZ62156489

## **Posudek znaleckého ústavu č. 68 / 2016**

**Vliv jednotlivých variant řešení rekonstrukce vodovodu v ulici Krkoškova, Černá Pole, na vitalitu, stabilitu, zdravotní stav a perspektivu ponechaných stromů.**

V Brně dne 12.2.2016

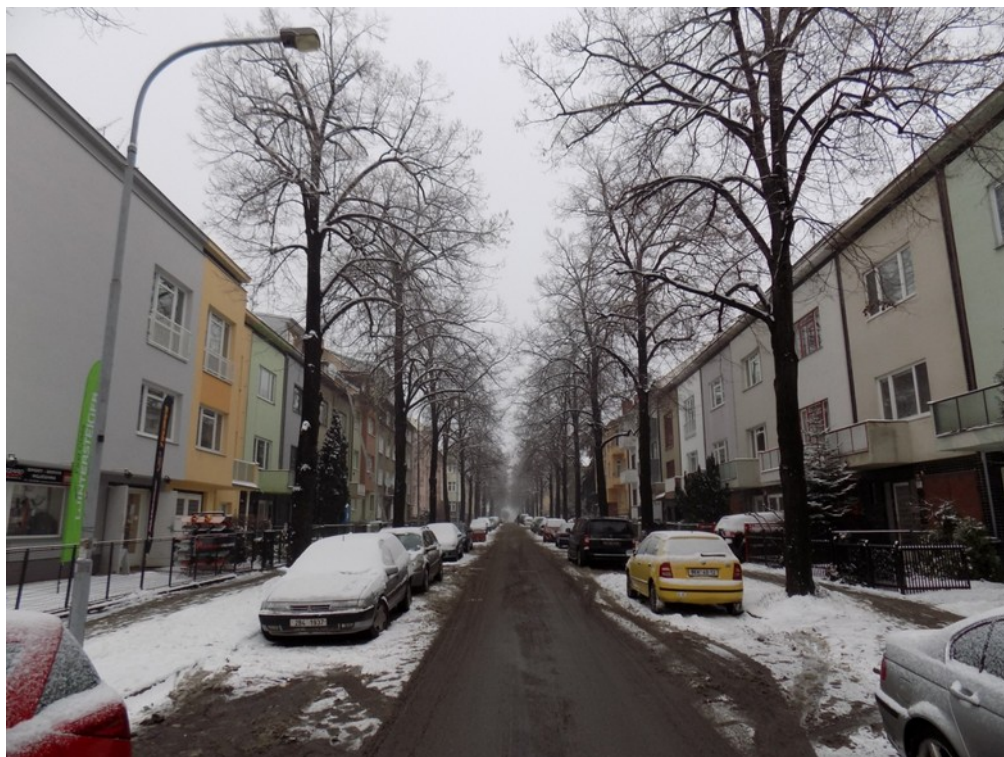
Obr. 1: Pohled z ulice Mathonovy

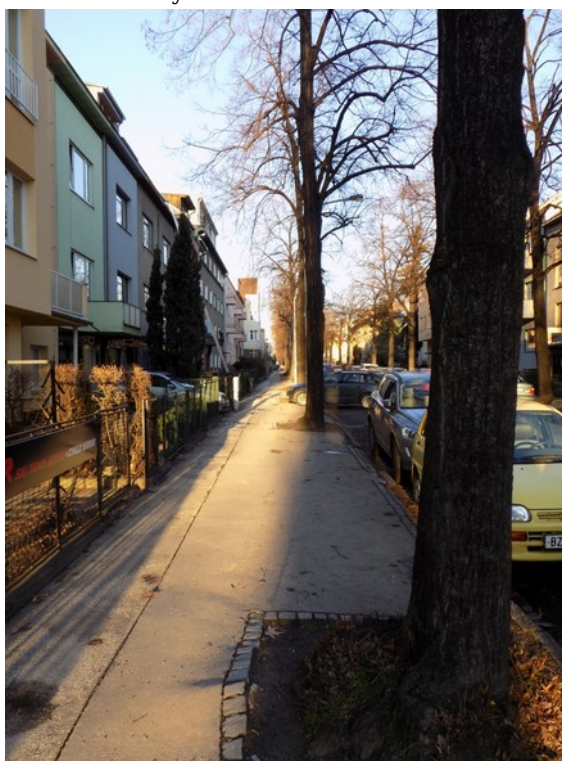
Stromy rostou v malých kořenových mísách s rozměrem zhruba 1,5 × 1,5 metru. Povrch mis je silně utužený přecházením. Jedná se o jediné ne-zpevněné povrchy v ulici. Stromy rostou na okraji chodníku s šířkou cca 3 m. Jedinou plochou s volným povrchem v ulici jsou kromě kořenových mis plochy předzahrádek. Ze situačního zákresu je patrné, že prostor mezi předzahrádkami a stromy byl přerušen několika výkopy.

Obr. 2: Severní strana ulice, typický stav kořenových mis

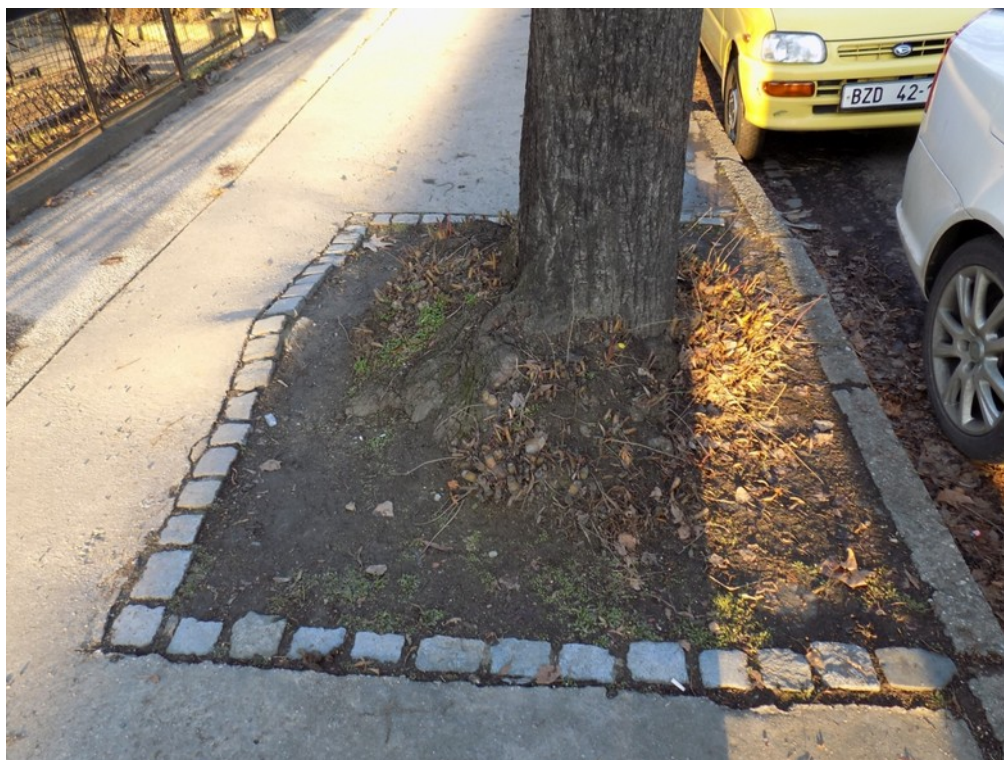
Obr. 3: Kořenová mísa s utuženým povrchem

Protože v současné době jsou kořenové mísy jediným nezpevněným povrchem, jsou výrazně využívány k venčení psů, což nepřispívá ani k estetickému požitku, ale ani k dobrému stavu stromů. Výrazné obohacení dusíkem a dalšími látkami je pro dřeviny spíše negativní. Proto doporučujeme prostor, kde budou stromy vysazeny, alespoň částečně v okolí kmenů chránit výsadbou keřů. Ty nebudou významně konkurovat vysazeným stromům při získávání vody a živin a zároveň zabrání vstupu psů a lidí ke kmenům.

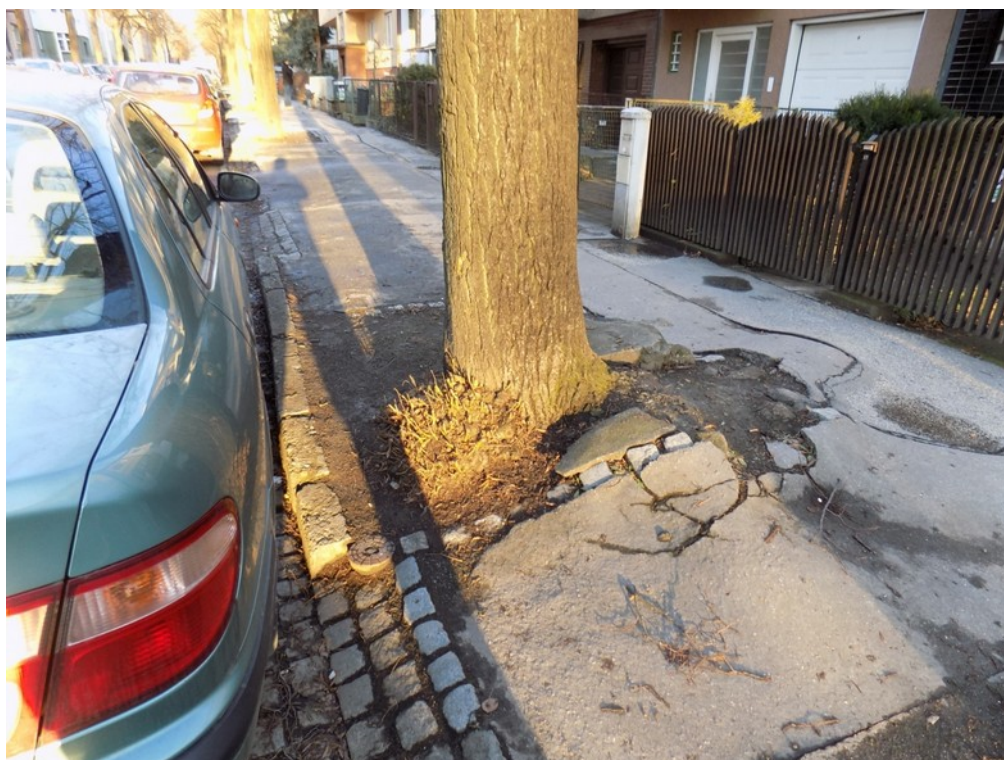
Obr. 4: Další snímek typického stavu kořenové mísy

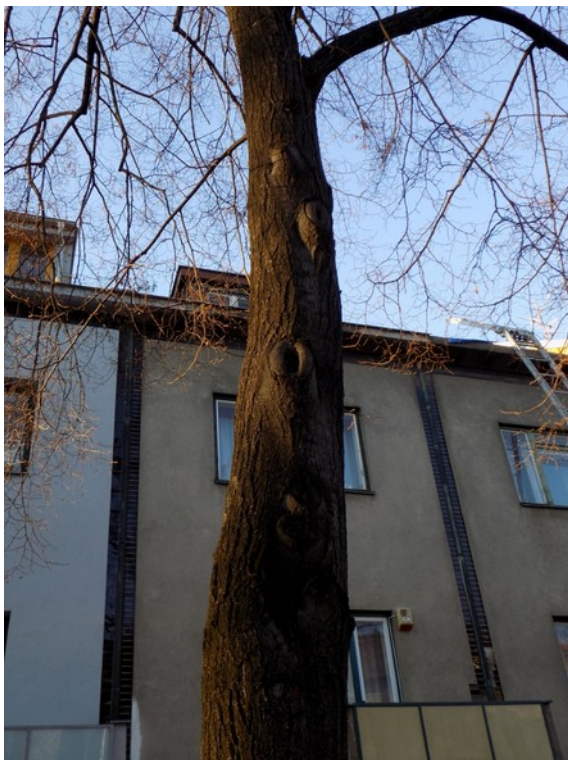
Stromy jsou stejnověké, s průměrnou tloušťkou 49 cm a s průměrnou výškou 16,2 m. Výrazným rysem je snížení vitality, které je patrné na všech stromech. U velké části stromů je typicky zbytnělá báze, což je typické pro taxon *Tilia × euchlora*, je to způsobeno porušenou kompatibilitou mezi podnoží a roubem. Časté je poškození bází stromů a výskyt hnilob a dutin ve kmenech. Stromy byly v minulosti ošetřeny řezem.

Obr. 5: Příklad kmene s defekty

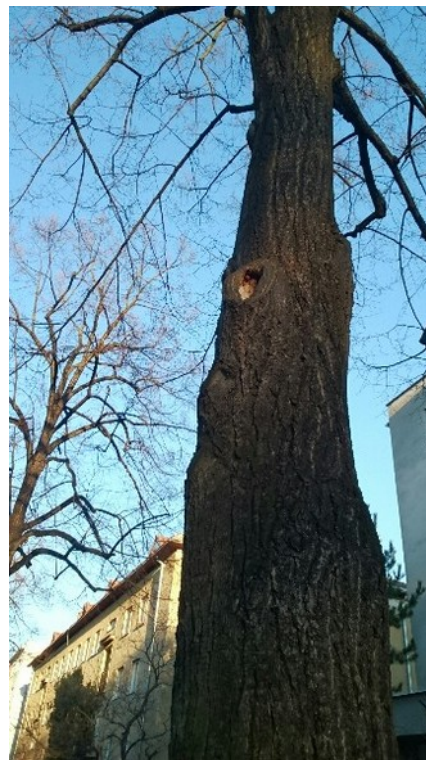
Obr. 6: Příklad kmene s defekty

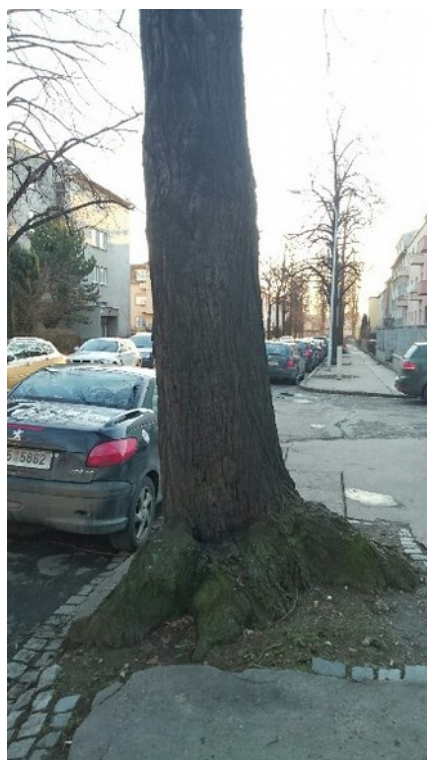
Obr. 7: Typicky zbytnělá báze

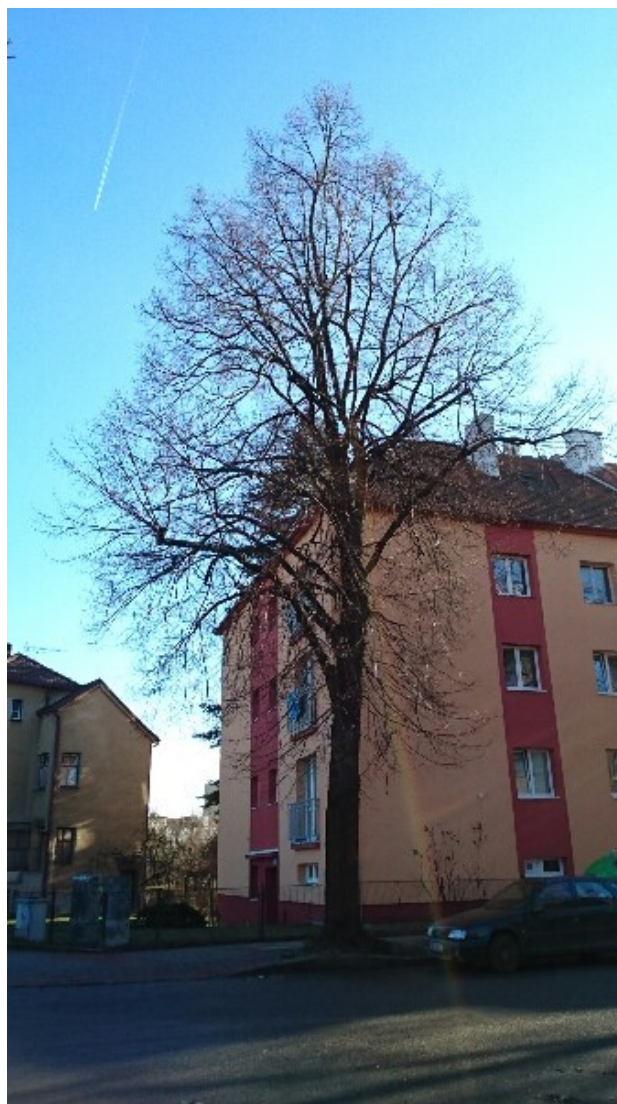
Stromy na zkoumané ploše jsou v současné době ve zhoršeném stavu. Vitalita stromů je snížena, stejně jako zdravotní stav. Stromy trpí restrikcemi v kořenovém systému. Kořenový prostor je velmi omezený jednak utuženou půdou kořenových mis a jednak zpevněnými povrchy vozovky a chodníků. Dle situačních nákrešů dodaných zadavatelem, je okolí stromů protkáno sítěmi. Kořenový prostor je tedy významně omezen. To, spolu s očekávanými vlastnostmi půdy, ovlivňuje negativně stav stromů a snižuje jejich perspektivu.

Obr. 8: Patrné malformace primárního větvení svědčí o snížení fyziologické vitality. Na obrázku typický představitel populace ulice.
